WASSERSTOLLEN

Geschichte, Erforschung und Instandsetzung

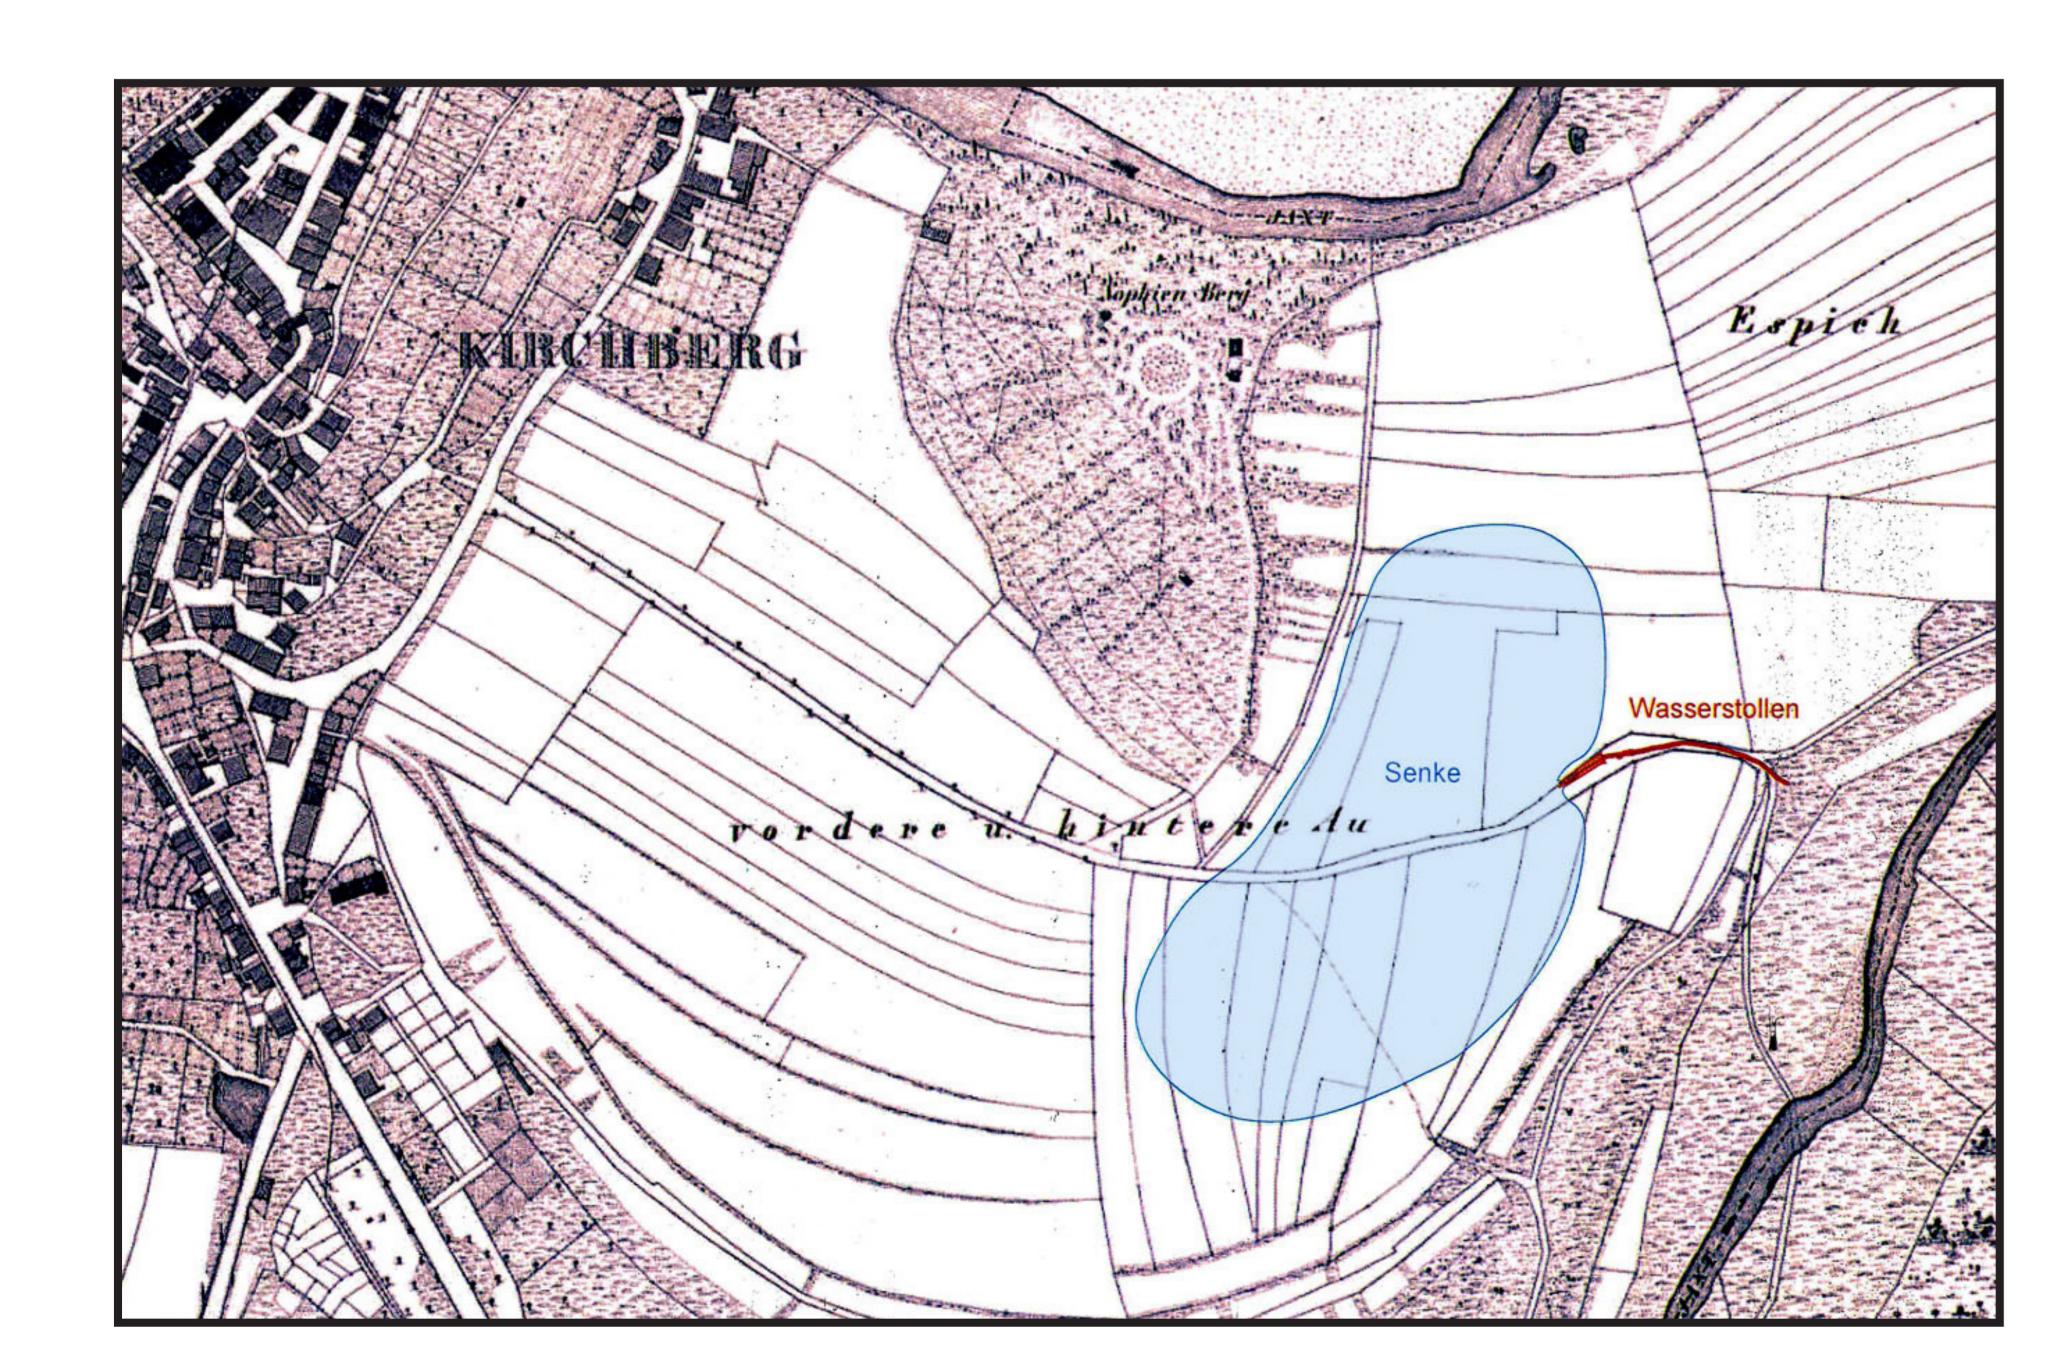
Abb. 1: Auszug aus dem Katasterplan von Kirchberg an der Jagst von 1829 mit Eintragung der Senke und dem Verlauf des Wasserstollens.

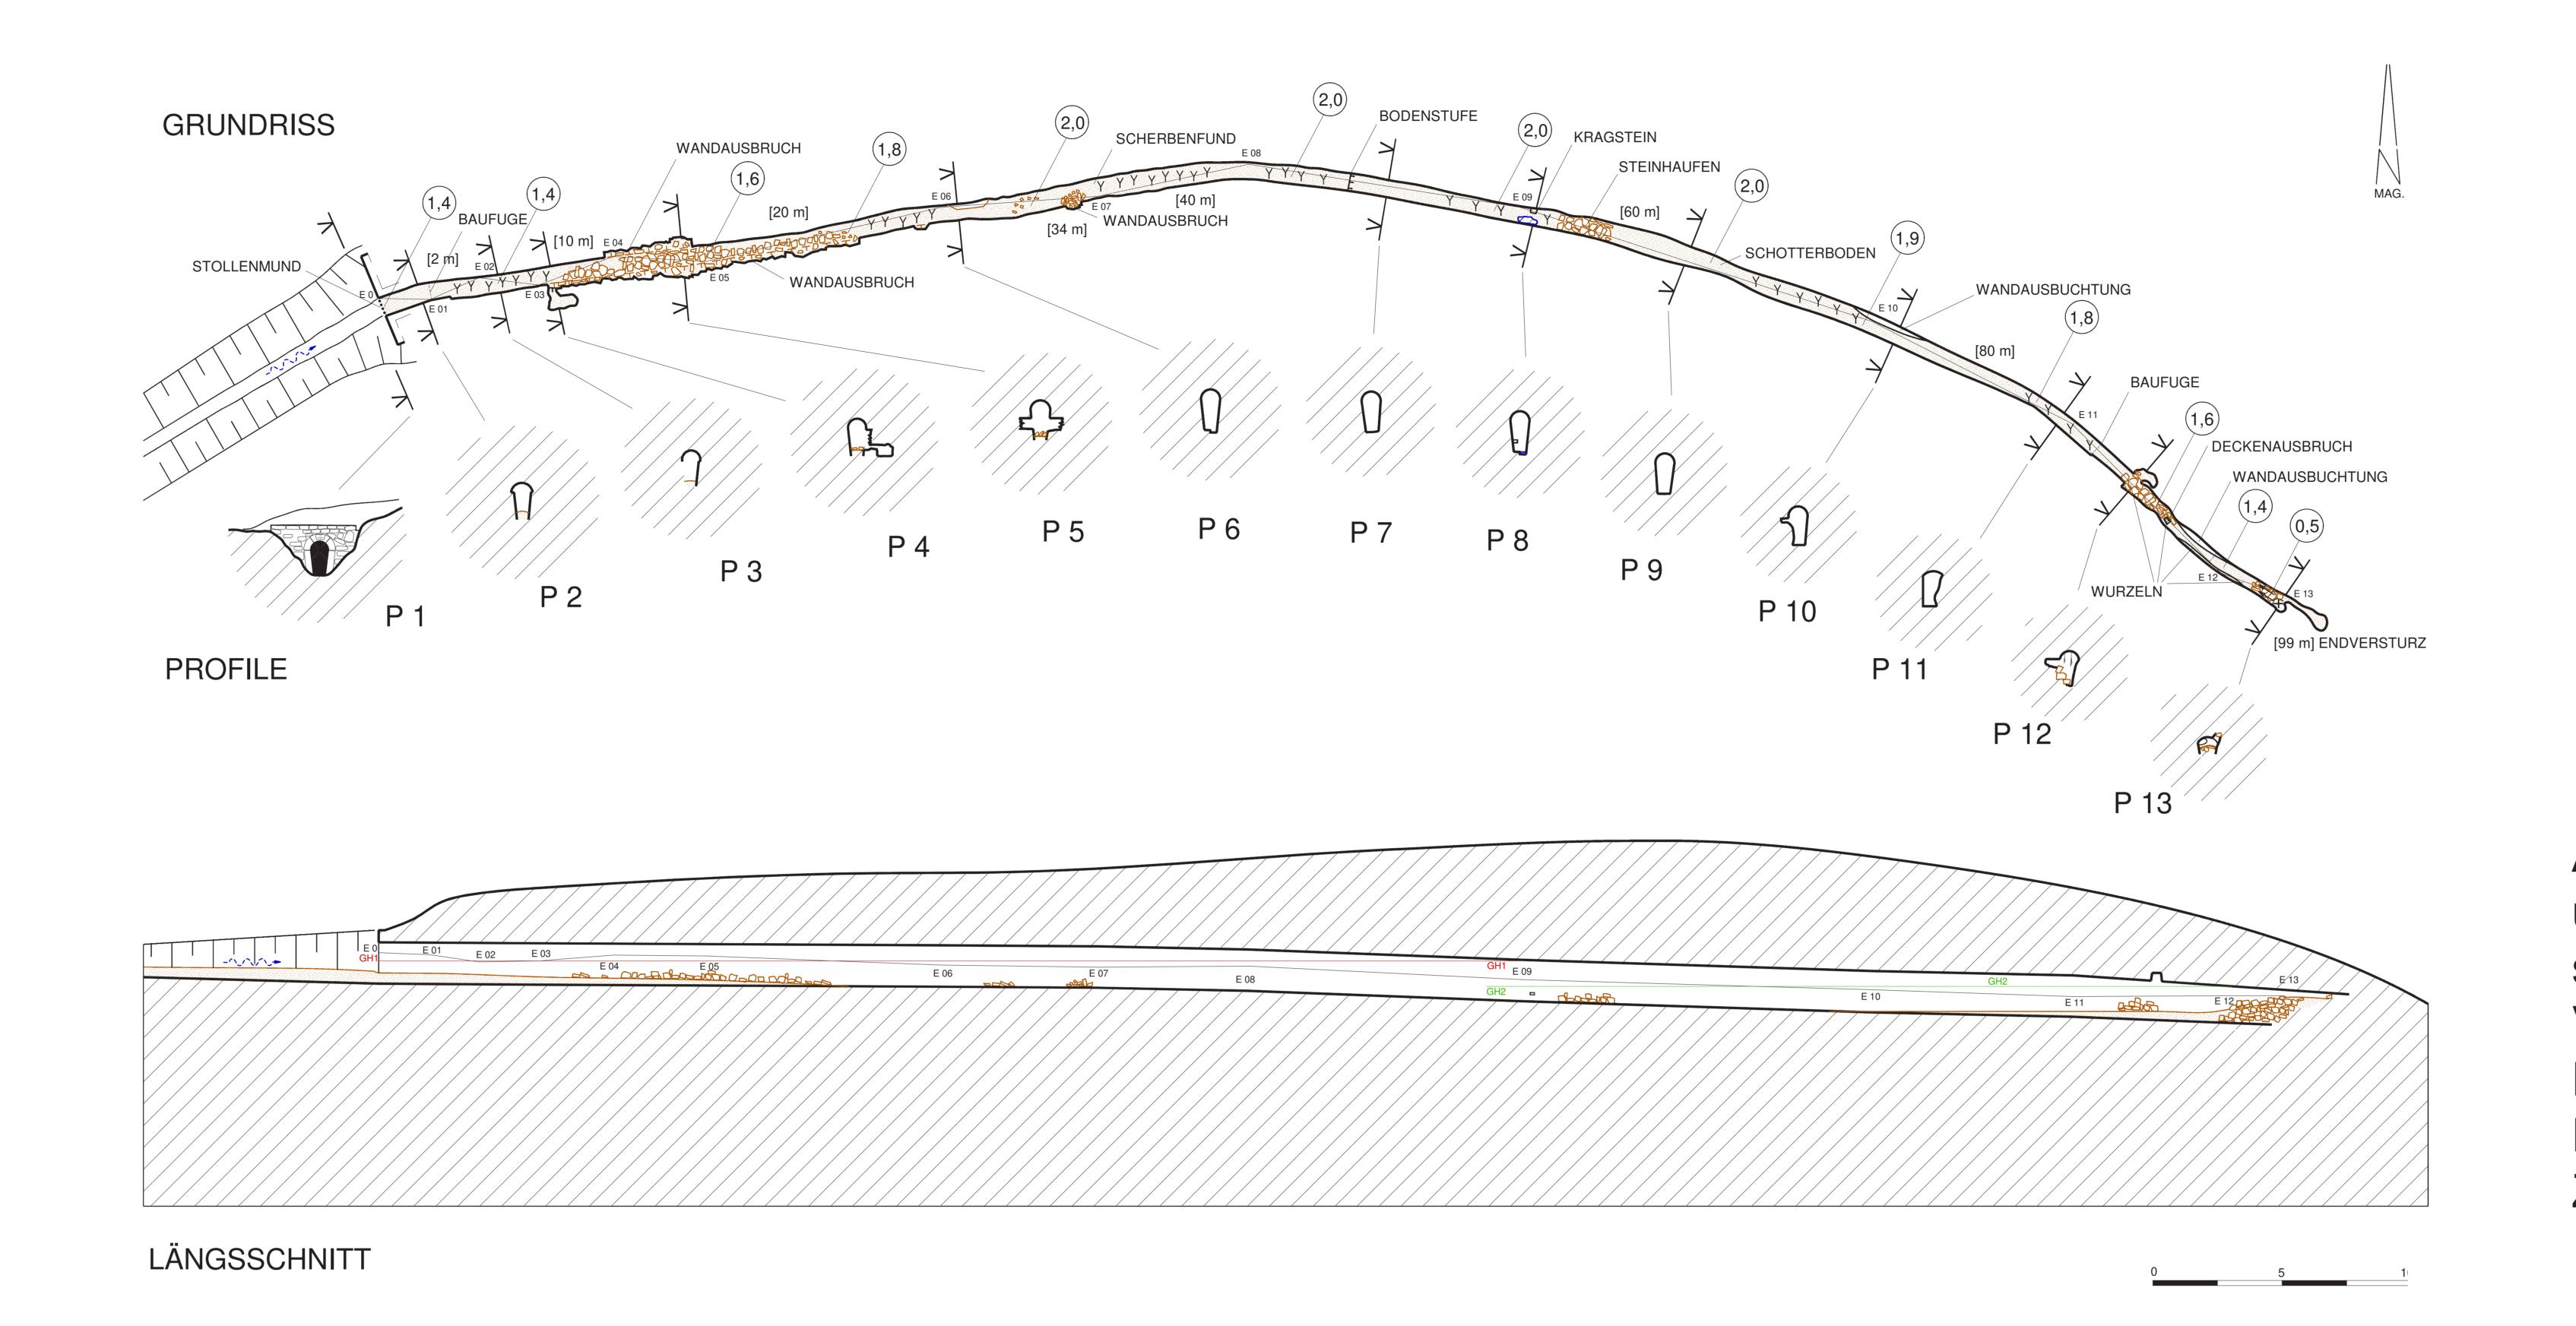
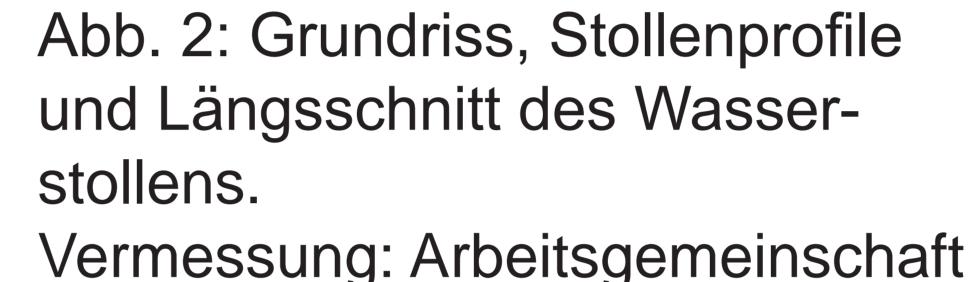
Die Gesamtlänge des Stollens betrug bis zum Versturz 99 m, der Höhenunterschied zwischen Einund Auslass insgesamt 3 m. Ein Abflussgraben führt in das 0,8 m breite und 1,4 m Stollenmundloch. Der Schlussstein der Natursteinmauer des Eingangsportals trägt die Inschrift "Erbaut von F. Leibner 1876". Bei dieser Jahreszahl handelt es sich allerdingslediglichumdasJahrderFertigstellungder Eingangspartie. Nach etwa 2,5 m ist eine Baufuge zu erkennen. Das Stollenprofil besteht aus einem Tonnengewölbe mit sich nach unten verjüngenden Seitenwänden. Die Ganghöhe beträgt in weiten Teilen um die zwei Meter. Bei etwa 43 m Länge knickt der bis dahin gerade verlaufende Stollen leicht nach rechts in OSO-Richtung ab. Bei ungefähr 65 m befindet sich der Bereich mit der größten Überdeckung, die hier ca. 6 m beträgt. Bei etwa 83 m biegt der Gang nach rechts in SO-Richtung ab.

Vermessung: Arbeitsgemeinschaft Höhle und Karst Stuttgart (Herren Pantle, Rathgeber, Schäfer) Zeichnung: M. Pantle (2013/2015)

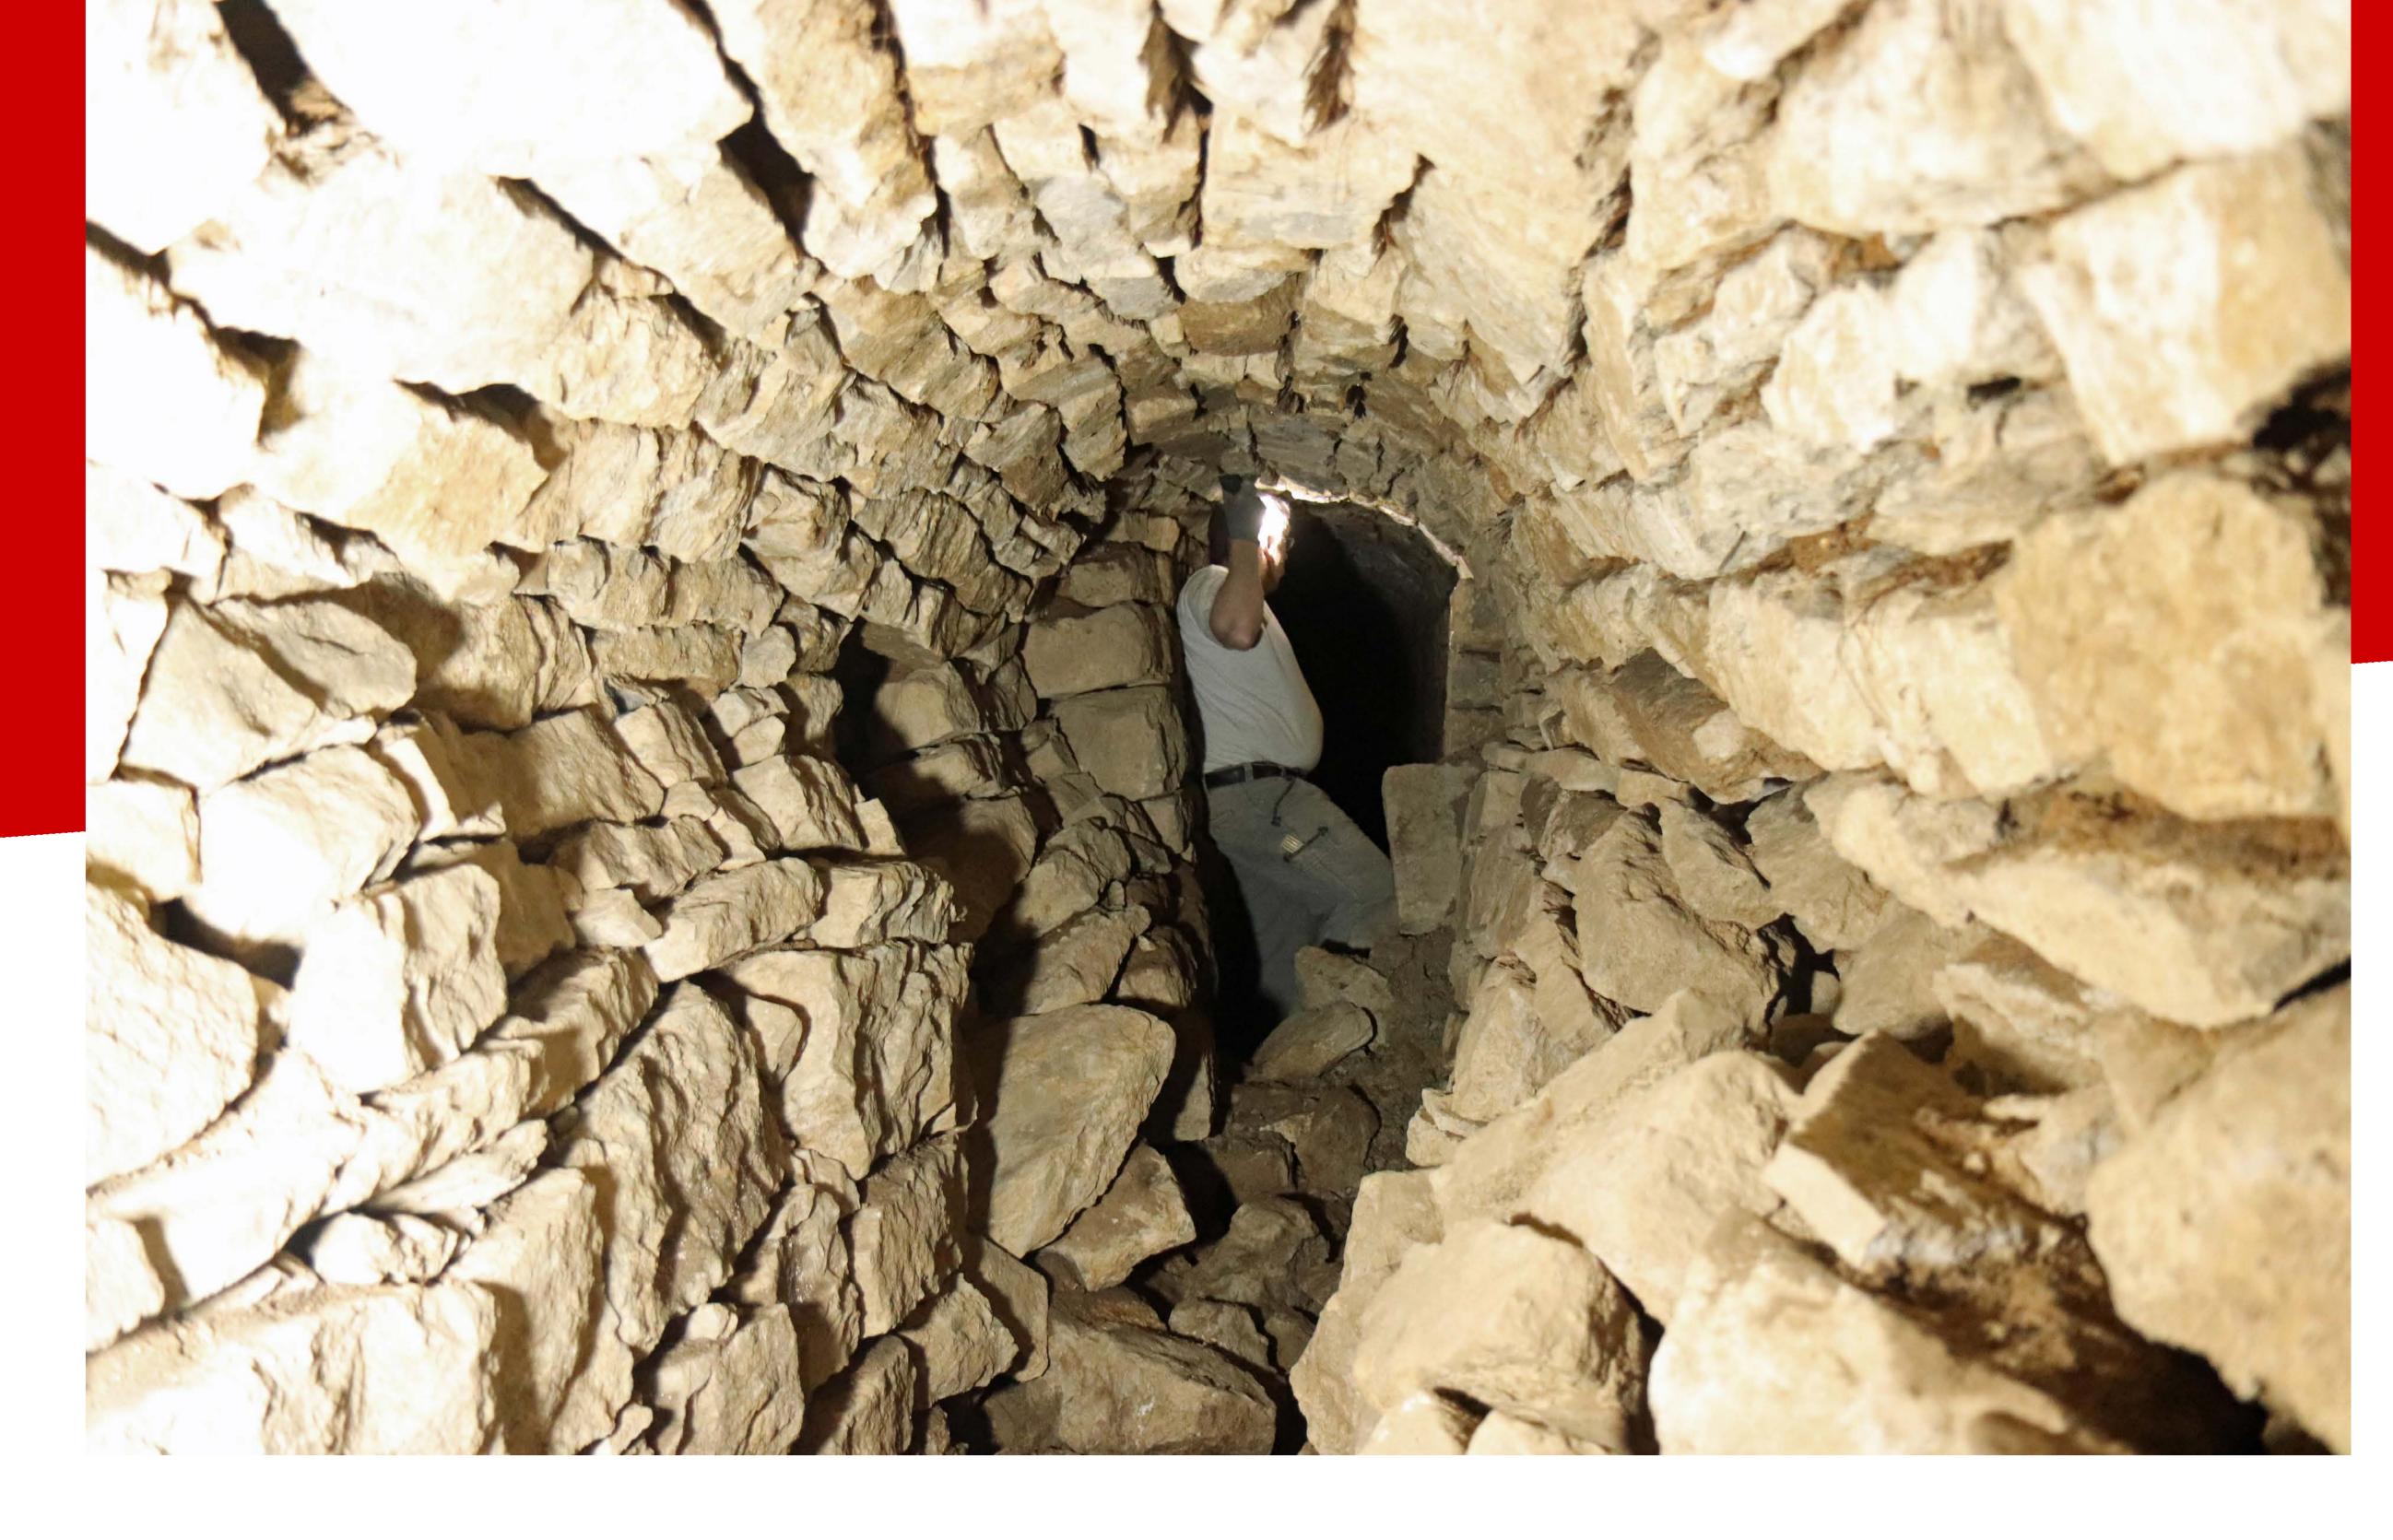
Vor den Instandsetzungsarbeiten befand sich der Stollen in einem desolaten Zustand und war teilweise einsturzgefährdet. Noch vor Beginn der Schonzeit der Fledermäuse konnte im Herbst 2019 der Zulaufgraben ausgebaggert und eingetragenes Sediment im vorderen Stollenbereich entfernen werden. Nachdem das Stollenende gefunden war, konnte dieser Bereich ebenfalls ausgebaggert und damit ein zweiter Zugang zum Stollen geschaffen werden, der bei einem Einsturz unter Tage als Fluchtweg dienen hätte können und eine ausreichende Belüftung sicherstellte. Dabei wurdenauchdieGewändesteinedesursprünglichen Stollenausgangs entdeckt und gesichert. Im April 2020 konnten die Arbeiten endlich beginnen. Eingestürzte Bereiche wurden freigelegt, lose und labile Wandpartien abgetragen, das noch vorhandene Steinmaterial gesichert und gereinigt. Nach diesen umfangreichen Vorarbeiten konnten die eingestürzten Wandbereiche des Tunnels nach historischem Vorbild mit noch vorhandenem Steinmaterial im Verbund mit der Felswand wieder aufgemauert werden. Den kritischsten Teil der Arbeiten stellten die letzten zehn Meter vor dem aufgebaggerten Stollenende dar, da hier Teile des Deckengewölbes eingestürzt sowie die

- Abb. 3: Labile Wandbereiche im östlichen Stollenteil. (M. Pantle, 2020)
- Abb. 4: Aufwändige Sprießungen zur statischen Sicherung der Mauerpartien. (M. Pantle, 2020)
- Abb. 5: Aufbau des Lehrgerüsts für das neue Tonnengewölbe am Stollenende. (M. Pantle, 2020)
- Abb. 6: Mit vorgefundenen Gewändesteinen wieder aufgerichtetes Ostportal. (M. Pantle, 2020)

Seitenwände extrem stark deformiert waren. Die gefährdete Decke wurde durch das Absprießen des Tonnengewölbes gesichert, so dass die Arbeiter vor herunterfallenden Steinen geschützt waren. Während der Aushärtungszeiten des Mörtels wurde mit der Verlängerung des Stollens bis zu seinem ursprünglichen Ende begonnen. Das wiederaufgefundene Stollenportal wurde aufgebaut und an das Deckengewölbe angeschlossen. Da das Portal breiter als die bisherige lichte Weite des Stollens war, wurde diese zum Auslauf hin zunehmend breiter ausgeführt. Anschließend wurde das neue Gewölbe mit einem armierten Überbeton versehen und mit Erdreich überdeckt. Um das vor der Sanierung vorhandene Stollenklima zu erhalten, musste der Stollen mit einer geschlossenen Holztür versehen werden. Im unteren Bereich enthält diese eine Klappe, damit diese sich bei Wasserandrang öffnenunddasankommendeWasserohneRückstau abfließen lassen kann. Im Herbst 2020 kamen die Arbeiten zum erfolgreichen Abschluss.
